**Comisionado
Nacional de los
Derechos Humanos
de Honduras
CONADEH**

Informe No. 47

Misión Conjunta AFE-COHDEFOR/MFI Denuncia Forestal de Aprovechamiento Ilegal en Plan Operativo Anual, en Bosque Privado

Región Forestal	Yoro
Nombre del Sitio	Laguna de Chirinos
Plan Operativo Anual	Y-I-242-2007
Nombre de la Industria	Velomato
Nombre del Comprador	José Octavio Rodríguez Benett

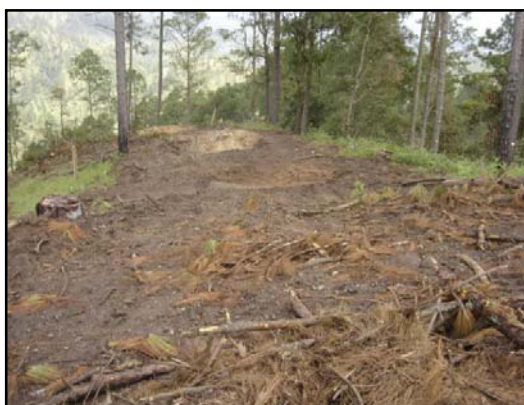
Parte del área autorizada y aprovechada está dentro del área de drenaje de la quebrada Los Hurraeos que abastece de agua a la comunidad de San Zapote.

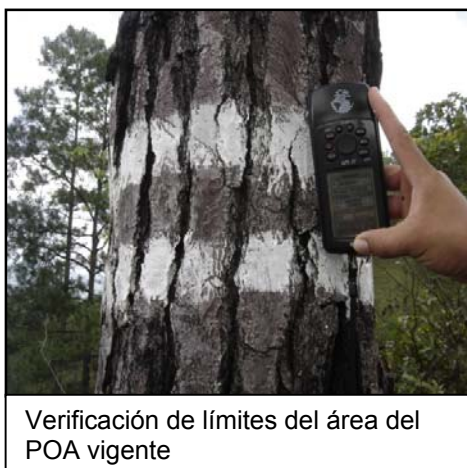
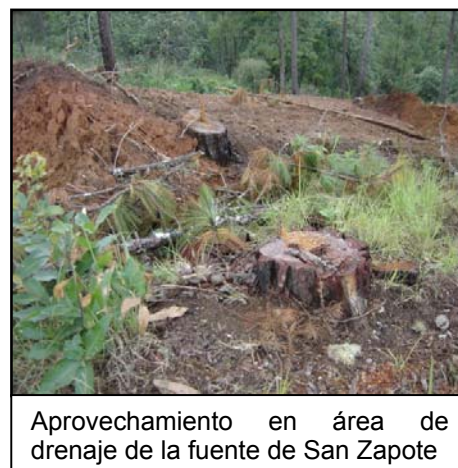
El trabajo realizado inició con la comprobación de los límites autorizados, para lo cual se usó GPS. Se realizó un recorrido por el perímetro del área⁴ de acuerdo al mapa anexo al documento del plan operativo No. Y-1-242-2007, y se comprobó que los mismos coinciden con lo que fue marcado en el terreno y lo que fue presentado a la AFE-COHDEFOR, previo a ser aprobado.

Para toda el área del plan operativo; es decir, 59.5 hectáreas en las dos unidades de corte, se prescribió el corte con árboles semilleros. El cual en ambos sitios visitados se observó que el aprovechamiento ha sido conforme a lo aprobado.
